UPAYA MITIGASI KELONGSORAN LERENG PADA JALUR PIPA PENSTOCK EKSIKSTING

Asrinia Desilia¹⁾, Fritz R. P. Nababan²⁾, dan Zakwan Gusnadi³⁾

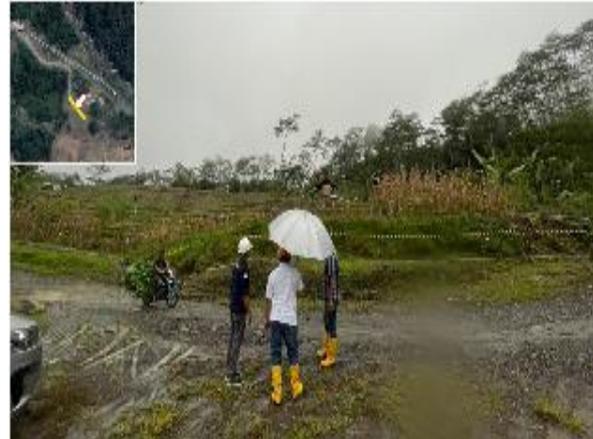
Gambar 1. Kondisi lapangan area lereng perkebunan masyarakat di luar penstock (Bagian 1)

Gambar 1 dan Gambar 2 merupakan kondisi lapangan di area lereng perkebunan masyarakat. Dari gambar tersebut dapat diketahui bahwa lokasi pipa *penstock* berada kaki lereng dan kemungkinan pergerakan pada abutment pipa *penstock* akibat dari pergerakan lereng di atas pipa *penstock*.

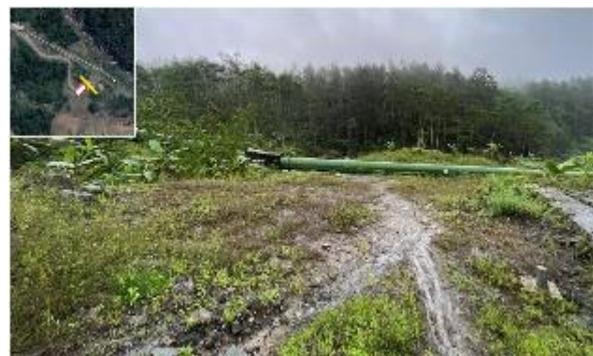
Gambar 2. Kondisi lapangan area lereng perkebunan masyarakat di luar penstock (Bagian 2)

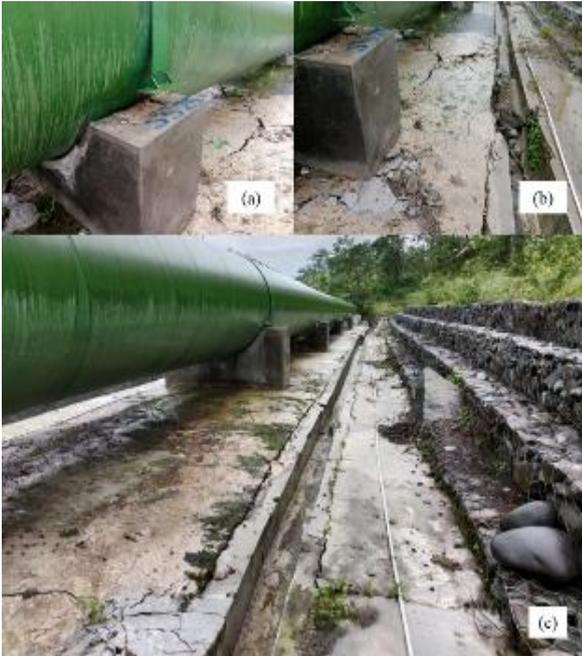
Gambar 3. Kondisi penstock : (a) ikatan penstock terhadap *saddle support* terlepas; (b) kondisi plasteran yang retak di bawah penstock; dan (c) kondisi retak memanjang pada area plasteran

Gambar 3 menunjukkan hasil tinjauan pada area penstock dimana terlihat adanya indikasi-indikasi pergerakan tanah pada lokasi tinjauan yang ditunjukkan dengan terlepasnya *saddle support* dan adanya retakan memanjang pada plasteran sepanjang *anchor block* 4 (AB4) sampai *anchor blok* 5 (AB5).

Berdasarkan hasil pengamatan dilapangan kerusakan pada pipa *penstock* terindikasi diakibatkan oleh pergerakan lereng di atas lokasi jalur pipa. Hal ini terkonfirmasi dari hasil analisis dimana faktor keamanan lereng kurang dari kriteria dan bidang longsor yang terjadi berada di sekitar jalan akses warga yang berada di lereng atas jalur pipa *penstock*. Upaya mitigasi yang dilakukan dengan memasang perkuatan *soldier pile* dan membuat pipa elevated terbukti meningkatkan faktor keamanan lereng secara signifikan dan mengurangi resiko kerusakan pipa *penstock* di waktu yang akan datang.

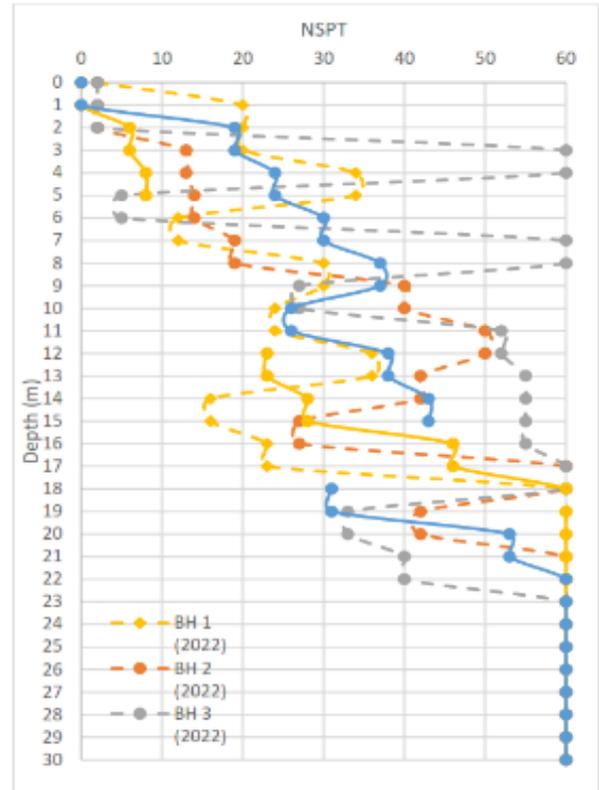
Gambar 4. Hasil uji standar penetrasi

Berdasarkan data tanah BH 01, lapisan tanah pada kedalaman 0 m – 2 m didominasi oleh lempung lunak dengan NSPT 2. Lalu pada kedalaman 2 m – 18 m didominasi oleh lempung kaku sampai keras dengan NSPT yang bervariasi antara 13 – 36. Kemudian pada kedalaman 18 m sampai akhir pengeboran didominasi oleh lempung keras dengan NSPT >60. Ground water level terletak pada kedalaman 4 m dari permukaan tanah.

Berdasarkan data tanah BH 02, lapisan tanah pada kedalaman 0 m – 2 m didominasi oleh lempung lunak dengan NSPT 2. Lalu pada kedalaman 2 m – 18 m didominasi oleh lempung kaku sampai keras dengan NSPT yang bervariasi antara 12 – >60. Kemudian pada kedalaman 18 m sampai akhir pengeboran didominasi oleh lempung keras dengan NSPT >60. Ground water level terletak pada kedalaman 3 m dari permukaan tanah.

Berdasarkan data tanah BH 03, lapisan tanah pada kedalaman 0 m – 2 m didominasi oleh lempung lunak dengan NSPT 2. Lalu pada kedalaman 2 m – 22 m didominasi oleh lempung lunak sampai keras dengan NSPT yang bervariasi antara 5 – >60. Kemudian pada kedalaman 18 m

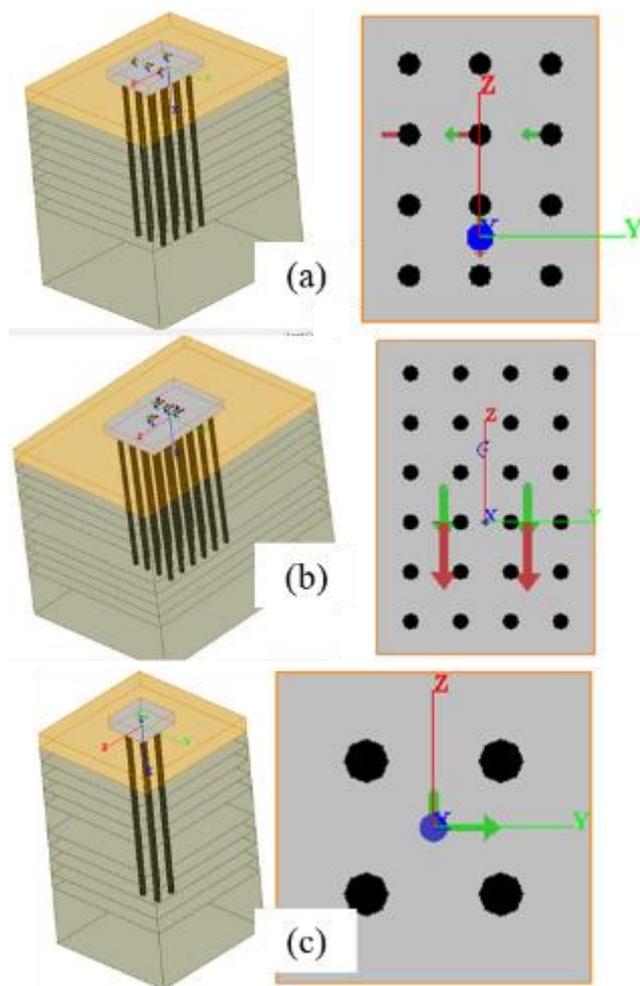
Gambar 10. Model analisis fondasi: (a) fondasi *abutment* sisi hulu, (b) fondasi *abutment* sisi hilir, dan (c) fondasi *anchor blok-5* (AB5)

Gambar 10 menunjukkan model analisis fondasi. Fondasi *abutment* pada sisi hulu direncanakan menggunakan tipe bored pile dengan diameter 800 mm, panjang tertanam 24 m, dan konfigurasi tiang 3x4. Fondasi *abutment* pada sisi hilir direncanakan menggunakan tipe bored pile dengan diameter 800 mm, panjang tertanam

24 m, dan konfigurasi tiang 4x6. Fondasi *Anchor Block-5* direncanakan menggunakan tipe bored pile dengan diameter 800 mm, panjang tertanam 24 m, dan konfigurasi tiang 2x2. Jumlah tiang ditentukan dari kebutuhan tiang terbanyak terhadap: gaya aksial, lateral, dan moment.

Hasil analisis pada Tabel 1 – 3 menunjukkan konfigurasi fondasi yang digunakan masih aman terhadap beban yang terjadi. Pada fondasi *abutment* sisi hulu beban aksial paling kritis terjadi pada kombinasi pembebanan 6 dengan nilai faktor keamanan sebesar 6,65. *Moment* dan defleksi tiang terbesar terjadi pada kombinasi beban 4 sebesar 89,5 kN.m dan 0,375 mm. Kemudian pada fondasi *abutment* sisi hilir beban aksial paling kritis terjadi pada kombinasi pembebanan 7 dengan nilai faktor keamanan sebesar 17,42. *Moment* dan defleksi tiang terbesar terjadi pada kombinasi beban 4 sebesar 113,2 kN.m dan 0,349 mm. Selanjutnya pada fondasi *anchor block-5* faktor keamanan terhadap beban aksial sebesar 7,86. *Moment* dan defleksi tiang sebesar 340,9 kN.m dan 2,58 mm.

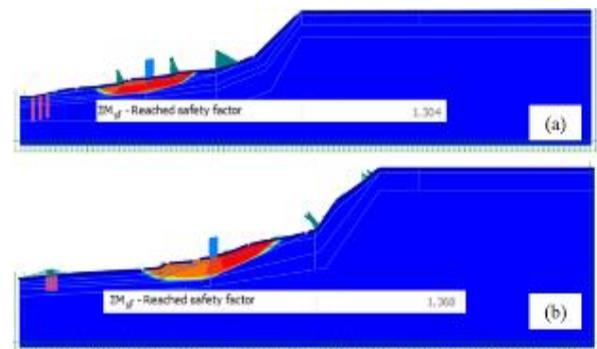
Gambar 11. Hasil analisis balik: (a) potongan A-A dan (b) potongan B-B

Hasil analisis balik yang ditunjukkan pada Gambar 11 memperlihatkan bahwa faktor keamanan stabilitas lereng pada potongan A-A dan potongan B-B secara berturut-turut sebesar 1,304 dan 1,368. Dimana nilai tersebut masih dibawah kriteria sebesar 1,5 untuk dikatakan aman. Selain itu posisi bidang keruntuhan berada pada lereng diatas lokasi *pipa penstock* yang mengalami pergerakan. Hal tersebut cocok dengan indikasi yang terlihat dilapangan. Dengan demikian hasil analisis balik dapat dikatakan cukup mendekati kondisi aktual yang terjadi dilapangan.

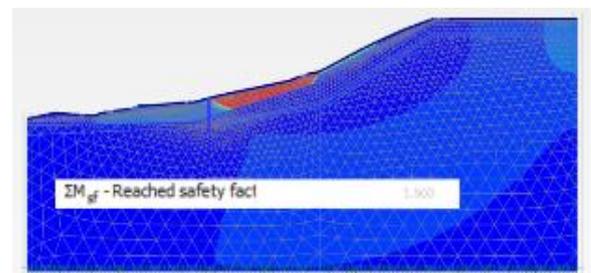
Gambar 12. Hasil analisis stabilitas dengan perkuatan *soldier pile*

Hasil analisis perkuatan lereng pada Gambar 12 menunjukkan bahwa panjang perkuatan sudah

sesuai, terlihat dari bidang gelincir yang sudah terlewati oleh *soldier pile*. Perkuatan dengan *soldier pile* memberikan efek yang signifikan terhadap faktor keamanan stabilitas lereng, dimana meningkat menjadi 1,503. Jika dibandingkan terhadap kriteria keamanan, maka lereng dengan *soldier pile* dapat dikatakan aman. Berdasarkan hasil analisis juga didapatkan respon gaya dalam yang terjadi pada *soldier pile*, yaitu bending moment maksimum sebesar 239.9 kN-m dan total displacement sebesar 4.1 cm. Defleksi lateral tanah terhadap pipa sebesar 0.8 cm, masih berada di bawah batas izin 2.0 cm untuk kondisi tegangan izin.
