Pengelolaan Bendung Manganti Sebagai Aset Berharga Pendukung Upaya Ketahanan Pangan Nasional

^{1, 2, 3}Balai Besar Wilayah Sungai Citanduy, Direktorat Jendral Sumber Daya Air, Indonesia

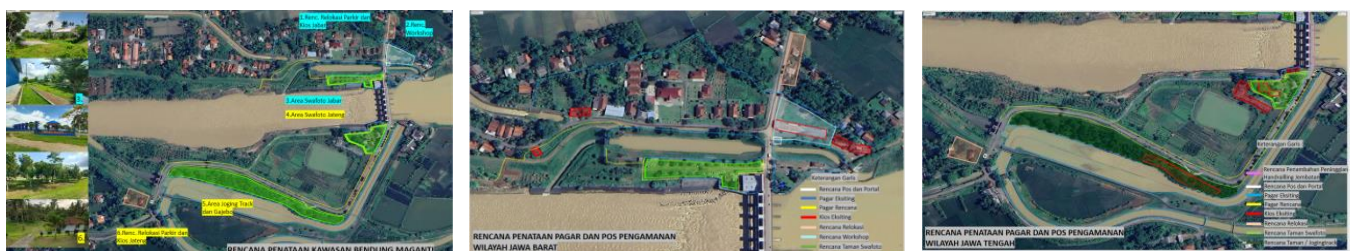
Gambar 11. Pengelolaan Bendung Manganti dengan rencana zonasi

Penetapan zonasi merupakan salah satu cara untuk menjaga kesesuaian fungsi waduk sebagai sarana irigasi, bersamaan dengan pemanfaatan waduk sebagai objek ekowisata (Mahmud, Achmad and Azmeri, 2020). Zonasi yang di rencanakan sebagai upaya pengelolaan bendung dapat dilaksanakan dengan menempatkan fasilitas-fasilitas pendukung di tempat yang tepat seperti lokasi tempat parkir dan kios di sisi Jawa Barat dan Jawa tengah yang dikelola dengan baik pada tempat yang tepat, adanya tempat *workshop*, tempat swafoto di kedua sisi provinsi dan tersedianya area *joging track* dan gazebo pada posisi yang tepat (BBWS Citanduy, 2023). Selain itu direncanakan juga pos dan portal sebagai fasilitas pendukung keamanan bendung dan rencana pemagaran kawasan bendung baik di sisi Provinsi Jawa Barat maupun di Provinsi Jawa Tengah. Gambaran lengkap rencana penataan kawasan Bendung Manganti seperti terlihat pada

Berdirinya bangunan tempat jualan di lahan milik Bendung Manganti secara liar dan tidak tertata merupakan satu perilaku masyarakat yang harus diselesaikan oleh pengelola bendung karena dapat mengganggu operasi bendung, menghambat pemeliharaan dan keamanan bendung. Bendung Manganti diminati untuk dikunjungi tidak saja pada saat liburan tetapi juga saat hari biasa dengan pengunjung yang bukan saja dari warga yang dekat dengan bendung tetapi juga berasal dari warga yang jauh dari bendung. Untuk menertibkan kondisi kerumunan warga di kawasan bendung dapat dilakukan penataan dengan merelokasi dan dilakukan zonasi sebagai upaya pengelolaan bendung dengan menempatkan fasilitas-fasilitas pendukung di tempat yang tepat.

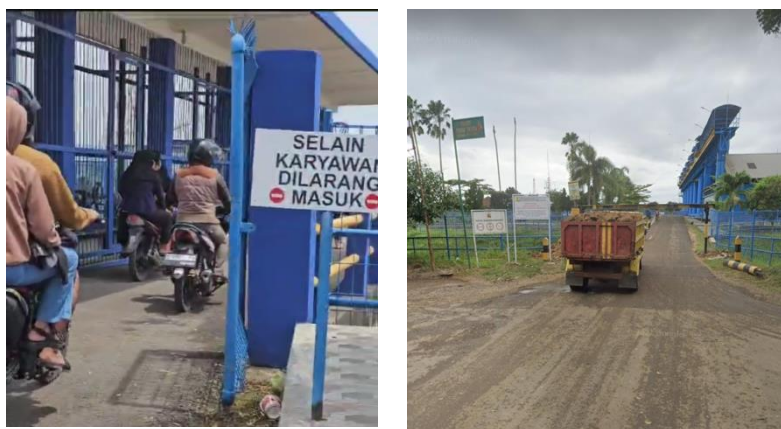
Gambar 12. Peringatan dan larangan dari pengelola untuk keamanan jembatan Bendung Manganti

Untuk mengamankan jembatan Bendung Manganti dari kerusakan akibat pembebanan kendaraan bermuatan berat yang melintas di atasnya, telah dipasangkan papan peringatan oleh pengelola bendung untuk tidak melintas jembatan kecuali karyawan

bendung. Dengan peringatan tersebut, kemungkinan retak jembatan tidak akan terjadi dan jembatan bertahan sesuai umur rencana dan fungsi yang seharusnya. Perlu diberikan batasan maksimum terhadap beban kendaraan yang melalui Jembatan Bendung Manganti sebesar 5 ton; Arus lalu lintas berat harus dialihkan dengan merencanakan trase dan lokasi jembatan baru. Kendaraan berat tidak boleh melintas di atas bangunan bendung karena tingkat kepentingan struktur utama bendung dan fungsi awal jembatan eksisting sebagai jembatan inspeksi di lingkungan infrastruktur bendung. Pada Gambar 12, terlihat papan peringatan larangan melintas dan truk dengan muatan berat yang memaksa melintas meskipun sudah ada papan larangan. Upaya lain untuk menjaga jembatan Bendung Manganti dari risiko kerusakan diupayakan dengan perencanaan Jembatan Tarisi. Dengan dibangunnya Jembatan Tarisi, konektivitas antar Kabupaten Pangandaran yang berada di wilayah Provinsi Jawa Barat dengan Kabupaten Cilacap yang berada di wilayah Provinsi Jawa Tengah dapat terhubung secara penuh. Selain itu, di lokasi yang akan dibangun Jembatan Tarisi, arus lalu lintas yang terjadi cukup tinggi meskipun hanya menggunakan alat transportasi perahu motor/rakit, hal ini mengindikasikan keberadaan jembatan sangat dibutuhkan oleh masyarakat.

Dari penelitian yang telah dikerjakan, beberapa kesimpulan hasil penelitiannya antara lain menyatakan bahwa jembatan Bendung Manganti memiliki nilai kondisi (NK) 2 yang berarti memiliki tingkat kerusakan sedang. Lantai jembatan mengalami retak struktural dengan lebar mencapai 0,3 mm dan gelagar mengalami korosi parah terutama di bagian landasan, jika pada saat liburan di atas jembatan terjadi kerumunan pengunjung dan pada waktu bersamaan pun lewat truk dengan muatan berat, maka ada kemungkinan jembatan akan mengalami retak yang dapat mengakibatkan korban jiwa dari pengunjung yang saat ini berada di atas jembatan. Jika kejadian ini sampai terjadi, pengelola dan pemilik bendung akan terdampak atas kejadian yang mungkin terjadi.

Upaya lain untuk perbaikan untuk memproteksi laju korosi pada retak di struktur pelat lantai dapat menggunakan injeksi *epoxy resin*; Pengembalian kondisi pelat lantai yang telah mengalami retak dapat menggunakan alternatif perkuatan berupa fiber *reinforced polimer*, *steel plate bond*, atau jenis perkuatan lainnya; Pengecatan gelagar baja untuk mencegah korosi dengan melakukan pembersihan sisa karat pada elemen eksisting dilakukan pembersihan permukaan menggunakan *sand blasting*; Celah antar lantai jembatan ditutup dengan siar muai karet untuk mencegah air mengalir ke landasan jembatan; Penanganan untuk meningkatkan redaman struktur berupa penggantian landasan atau tumpuan dengan menggunakan elastomer yang memiliki kemampuan meredam getaran arah vertikal dan arah longitudinal yang diharapkan meningkatkan nilai redaman dari 1,38% menjadi 2%.
