UPAYA MITIGASI KELONGSORAN LERENG PADA JALUR PIPA PENSTOCK EKSIKSTING

Asrinia Desilia¹⁾, Fritz R. P. Nababan²⁾, dan Zakwan Gusnadi³⁾

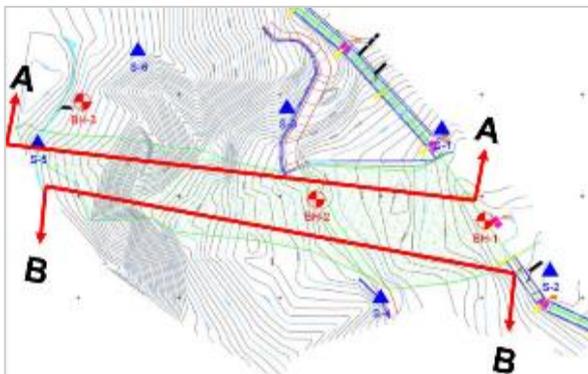
Gambar 6. Layout potongan analisis balik

Gambar 6 dan Gambar 7 memperlihatkan model pada potongan A-A dan potongan B-B. Dimana pada potongan A-A pelapisan tanah dibuat berdasarkan data BH 02 (2022), BH-02 (2021), dan Bh-03 (2021). Sedangkan pada potongan B-B pelapisan tanah dibuat berdasarkan

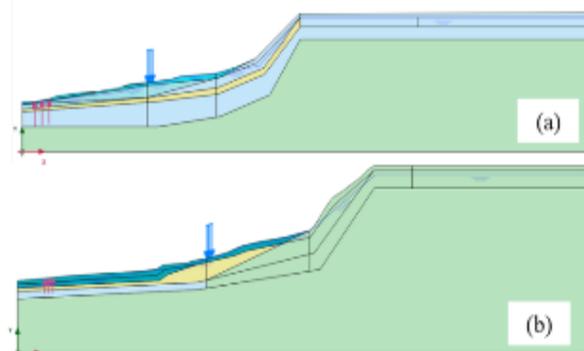
Gambar 7. Model analisis balik lereng : (a) potongan A-A dan (b) potongan B-B

BH 03 (2022), BH-02 (2021), dan BH-03 (2021). Tahapan pemodelan yang dilakukan pada analisis balik dimulai dari kondisi awal yang bertujuan untuk mendefinisikan kondisi tegangan awal tanah dan air. Kemudian dilakukan pengaktifan beban jalan desa sebesar 5 kPa. Terakhir menaikkan muka air tanah di permukaan untuk mendekati kondisi saturasi tanah akibat air hujan.
