ANALISIS PEKERJAAN YANG MENGALAMI REWORK PADA PROYEK PERUMAHAN DI BANDUNG

Hidayanto

Jurusan Teknik Sipil Fakultas Teknik Universitas Siliwangi Tasikmalaya

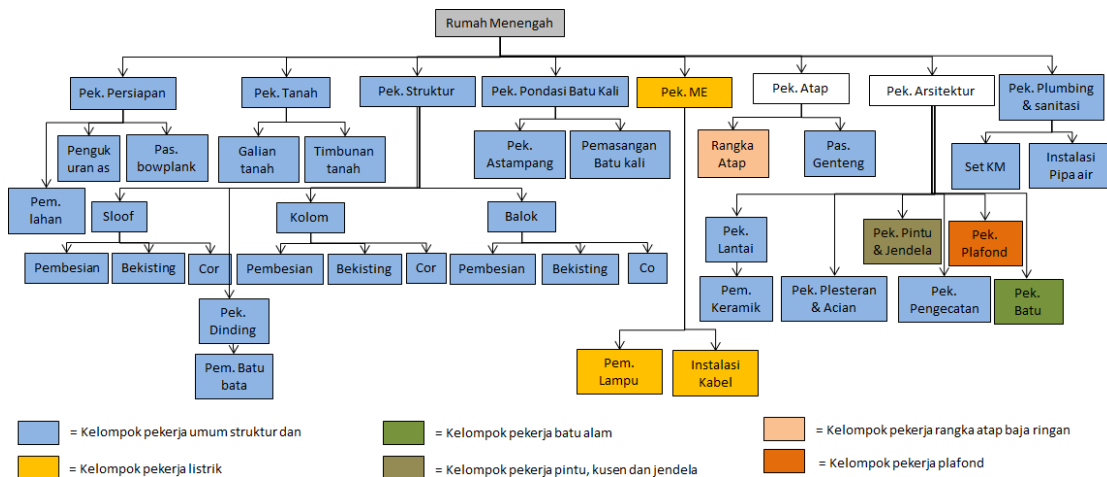
Gambar 1. Pembagian pekerjaan kelompok pekerja pada WBS rumah menengah

Pada pelaksanaan pembangunan perumahan XYZ pelaksanaan pembangunannya dibagi menjadi beberapa subkontraktor, dimana setiap subkontraktor bertanggung jawab menyelesaikan suatu kelompok pekerjaan, pembagian pekerjaan diperlihatkan pada gambar 1 dan 2.

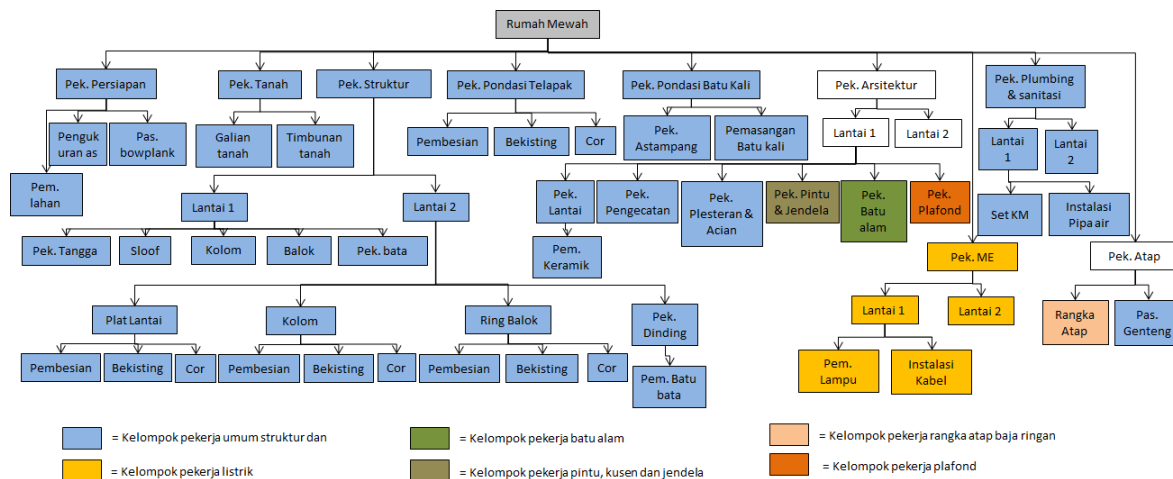
Gambar 2. Pembagian pekerjaan kelompok pekerja pada WBS rumah mewah

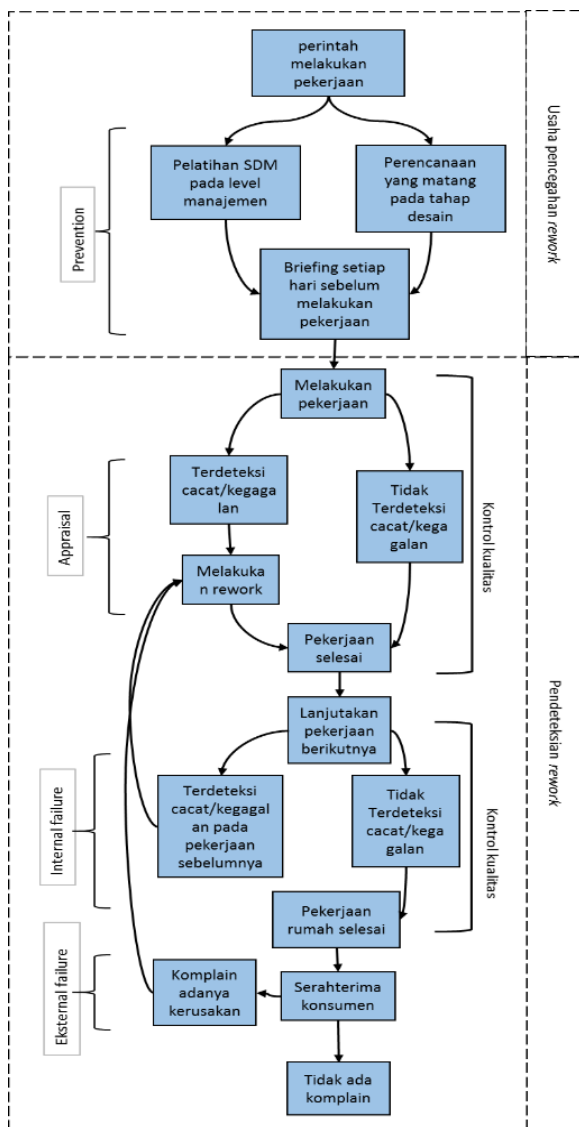
Gambar 3. Proses pencapaian kualitas dan pendeteksian *rework* pada pelaksanaan pembangunan rumah

Terdapat tiga tahap proses terdeteksinya pekerja yang harus dilakukan *rework* pada pekerjaan rumah, yaitu :

1. Pada saat pekerjaan sedang dikerjakan (*Appraisal*)
Pendeteksian awal pada saat sedang dilakukannya pekerjaan yaitu ketika pekerjaan yang salah terdeteksi oleh pengawas pada saat sedang berlansungnya pekerjaan atau bisa disebut juga *appraisal*.
2. Setelah suatu pekerjaan selesai dan akan melakukan pekerjaan berikutnya (*Internal failure*)
Pendeteksian berikutnya adalah ketika suatu pekerjaan telah selesai dikerjakan dan akan melakukan pekerjaan berikutnya atau bisa disebut juga *internal failure*.
3. Adanya komplain dari konsumen (*External Failure*) [6]

Berikutnya terdeteksinya *rework* yaitu ketika pekerjaan seluruh rumah telah selesai dan telah ditempati oleh konsumen atau bisa disebut juga *external failure*.

2. Terdapat tiga tahap proses terdeteksinya pekerja yang harus dilakukan *rework* pada pekerjaan rumah, yaitu pada saat pekerjaan sedang dikerjakan (*Appraisal*); Setelah suatu pekerjaan selesai dan akan melakukan pekerjaan berikutnya (*Internal failure*); Adanya komplain dari konsumen (*External Failure*).

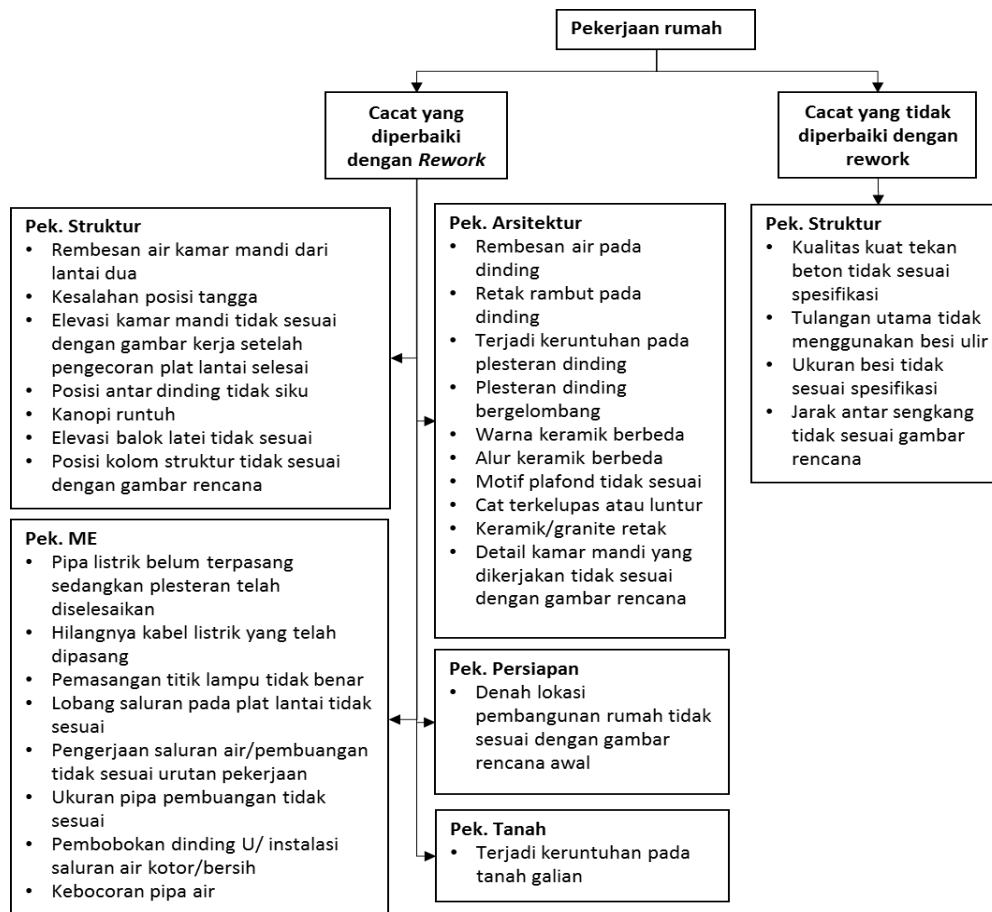
Klasifikasi pembagian *rework* dan tidak mengalami *rework* berikut berdasarkan pembagian struktur pekerjaan yang ada pada WBS pembangunan rumah.

Gambar 4. Klasifikasi pembagian kesalahan pekerjaan yang dilakukan *rework* dan tidak dilakukan *rework* pada perumahan XYZ.

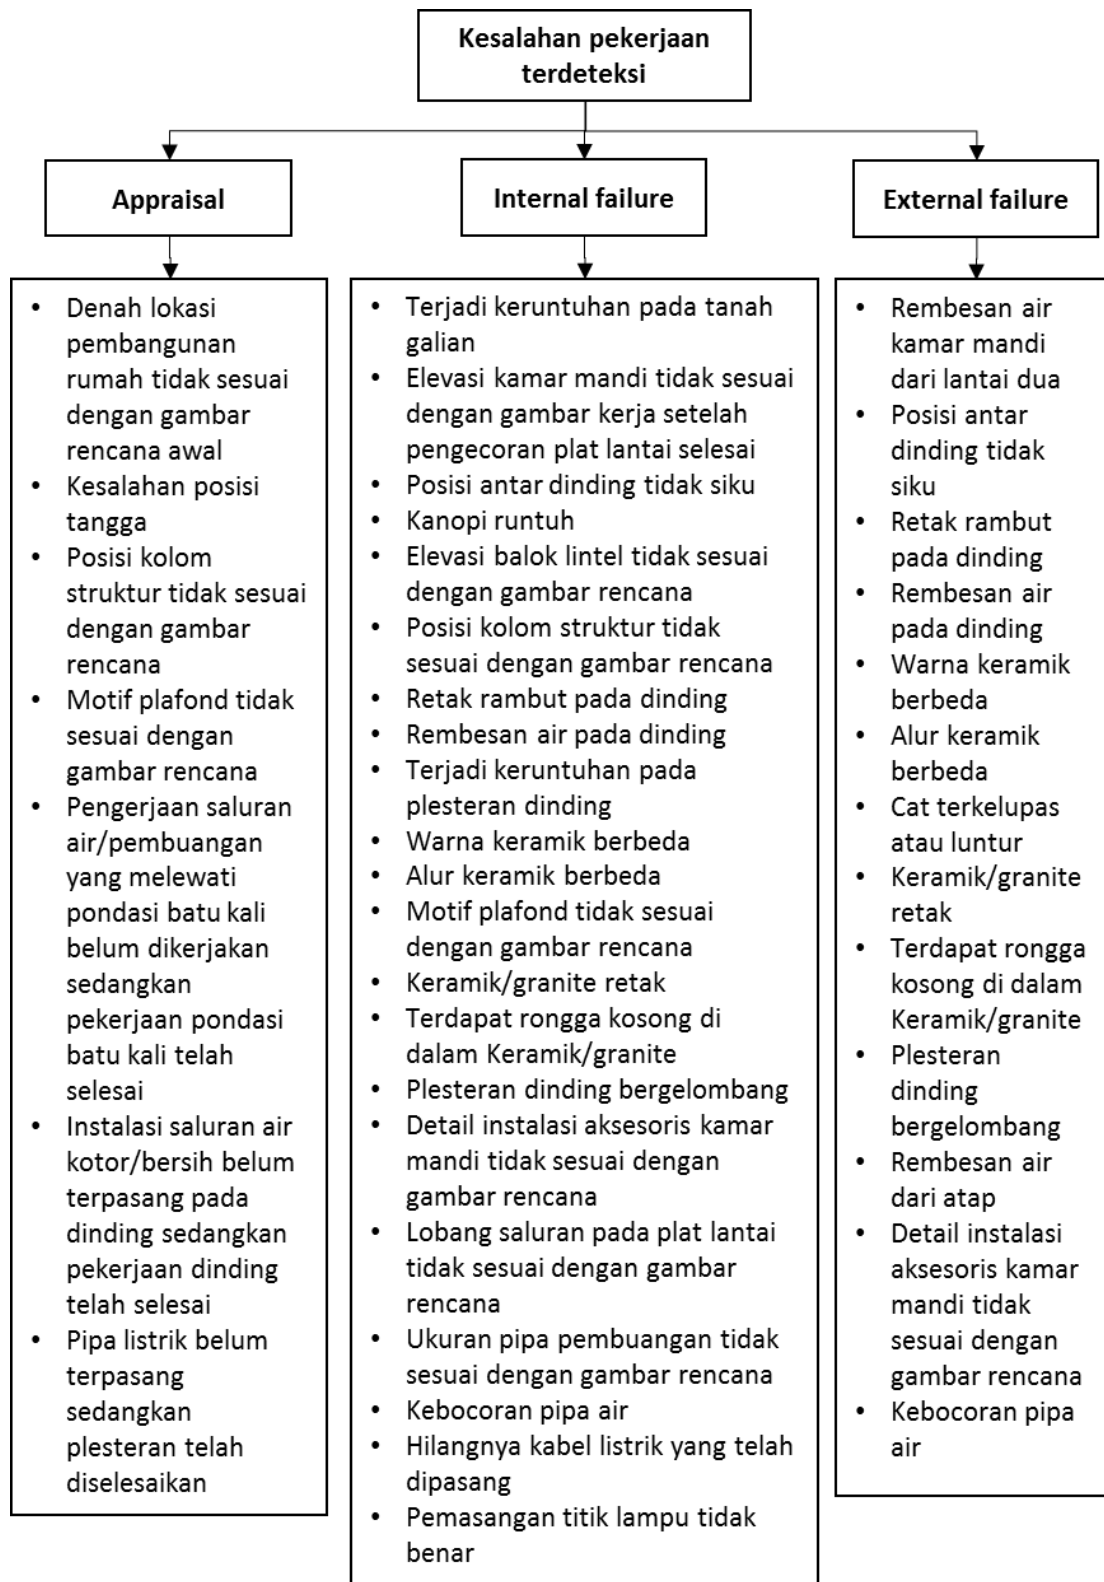
Gambar 5. Klasifikasi kesalahan pekerjaan terdeteksi berdasarkan tahap usaha pencapaian kualitas
